# **Дипломный проект**

**«Средний ремонт пути  
через реку Волга  
направлением  
Нижний Новгород - Котельнич»**

**Выполнил студент группы ЗЖУ-693 Авдеев Д.В.**

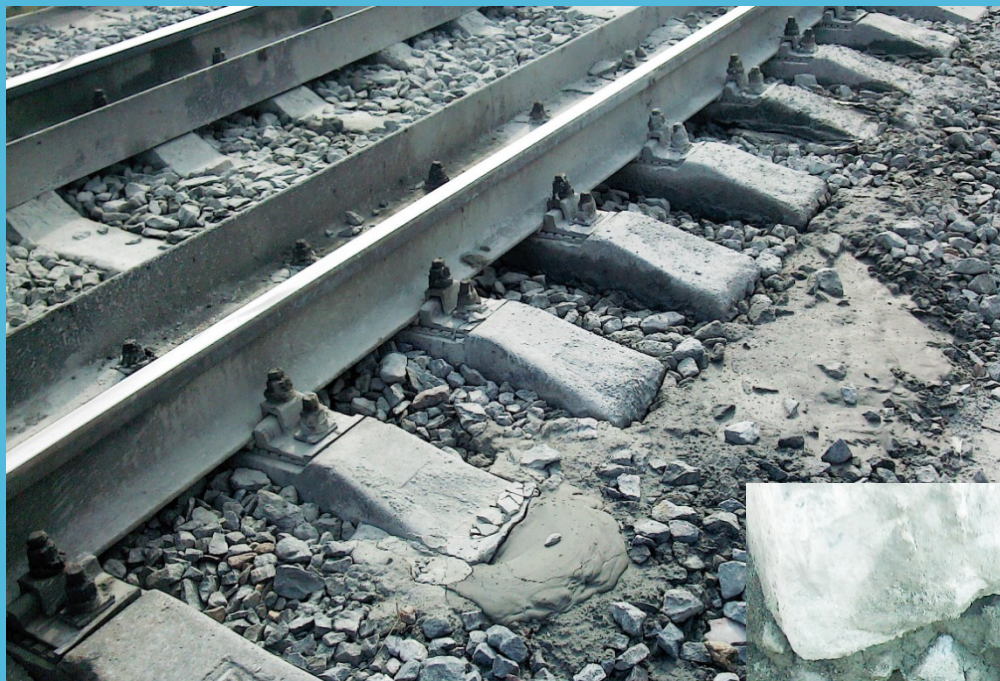
Спресовавшийся выплески

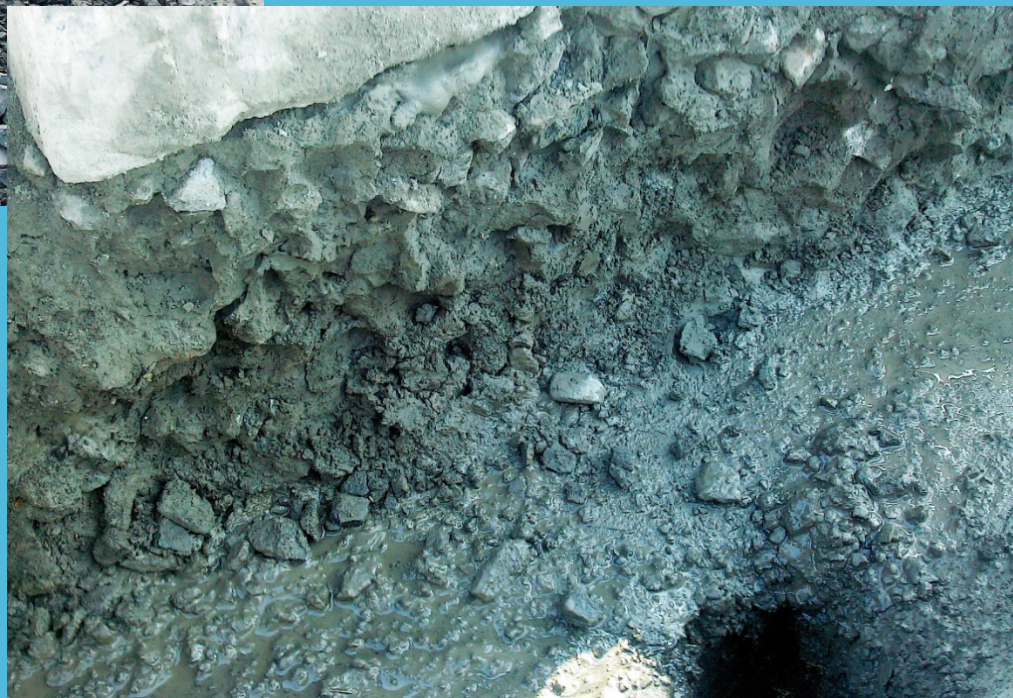
Уплотненный засоритель
